سَلْطَنَةُ عُمَانِ  
وِزَارَةُ التَّرَاثِ الْقَوْمِيِّ وَالثَّقَافَةِ

# دِرَاسَةُ مَلِكِيَّةِ ظَهْرَانَا

بِصْتَلَمِ  
بَاوَلُو. اِم. كُوَسْتَا

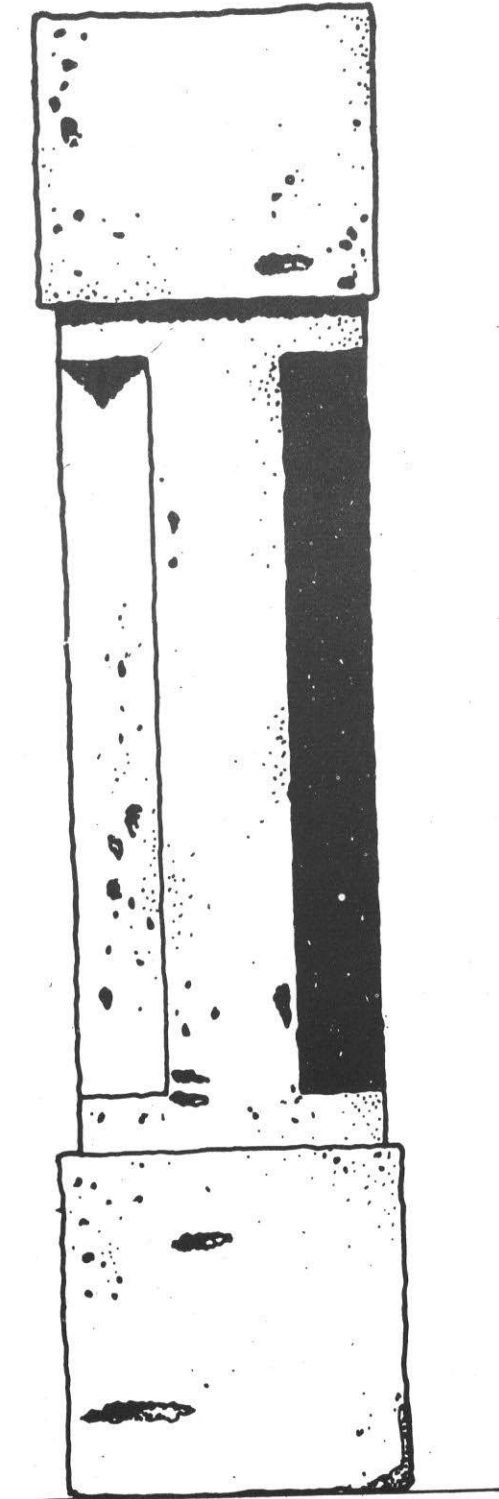
لوحة ٣ . عمود منحوت من كتلة حجرية واحدة

هذا ، وأن العمود النموذجي هو العمود المنحوت من كتلة واحدة والثماني الأضلاع والمثبت ما بين قاعدة وسادة وتاج مثيل لها ( شكل ٣ ) ، كما أن هناك سلما يعتبر مرحلة انتقال ما بين كل من القاعدة والتاج وجسم العمود • وعادة ما يكون ارتفاع المجموعة بأكملها حوالي ٢١ مترا •

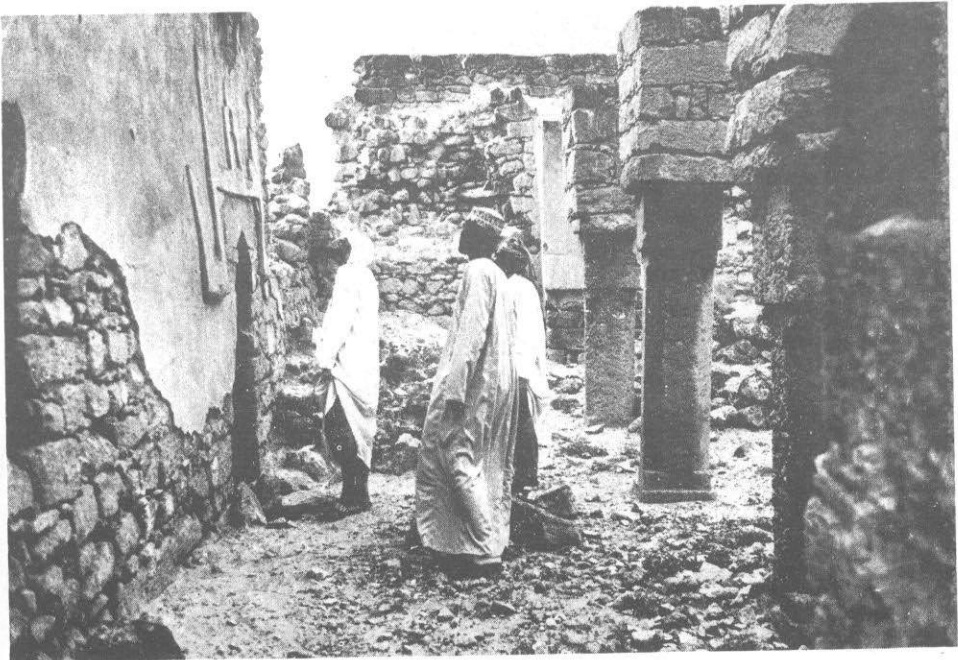
لوحة ٤٧ ب . مسجد المقبرة في الرباط وتظهر في الصورة كل من المحراب والأعمدة (١٩٧٧) .

ولحسن الحظ فإنه يتوفر لدينا نموذجا لمثل هذا النوع من الأعمدة والذي احتفظ بشكله المعماري الأصلي والموجود في المسجد الوحيد المتبقى من مستوطنة الرباط القديمة ( وهذا المسجد يوجد حاليا داخل المنطقة المسوّرة من المقبرة القديمة ) - ( شكل ٤ ، لوحة ٤٧ أ ) •

هذا ، وأن مبنى هذا المسجد في حالة انهيار كما وأن سقفه قد انهار أيضا الا أنه ما زال محتفظا بثلاثة أعمدة في صف واحد وموازيا للحائط الذي به قبلة المسجد وهو الحائط الذي كان أصلا يسند السقف • كما وأن العمود الثماني الأضلاع يعمل بدوره كدعامة لكتلة سائدة والتي تحمل فوقها بناءا عاليا من الحجارة ( لوحة ٤٧ ب ) • وكان هذا العمود يحمل كمرّة ضخمة ( غالبا ما كانت من أربعة أجزاء ) وتمتد

تلك الكمرة بعرض المسجد • وهذه الكمرة المركزية تسند بدورها كمرات أصغر منها ثبّتت عموديا على حائط القبلة وبذلك تمتد بطول الصاليتين المتوازيتين اللتان كانتا تقسمان تقسمان المسجد الى قسمين وأيضا بطول السقف المعتاد والذي يبني من الطمي •

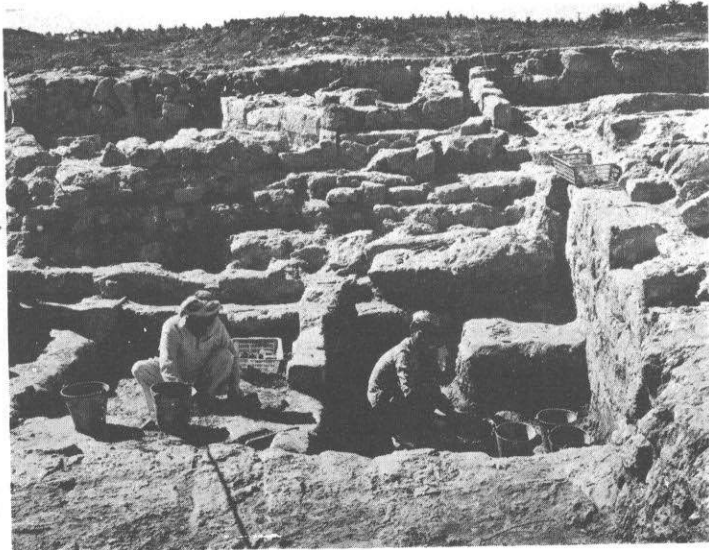
لوحة ٧٥ ب . المنطقة : منظر يوضح الركن الجنوبي الغربي اثناء اعمال الحفر والتنقيب عن حوضي المياه المطليان بالحصص . كما تظهر في الصورة أيضا قناة المياه ٢ .
