# صيانة و ترميم الواجهات للمباني التقليدية بـوادي ميزاب

# صيانة و ترميم الواجهات للمباني التقليدية بـ وادي ميزاب

ديوان حماية وادي ميزاب و ترقيته

2010

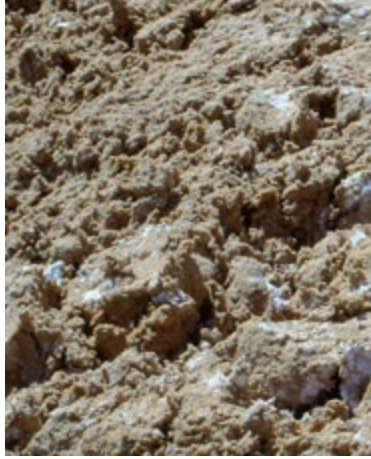
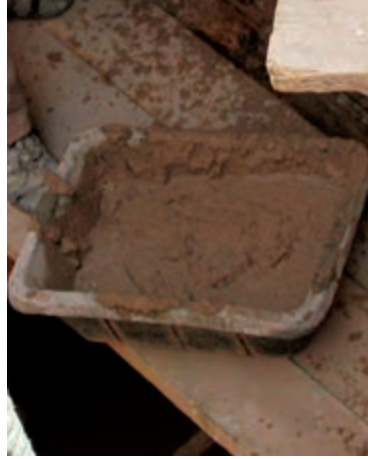
يرجع تدهور التليس إلى خلل في الأجاز يجعله يتفتت ويتساقط وهذا لسوء تحضير الملاط أو استعمال رمل مغسول خال من الحبيبات الدقيقة التي تعمل على تماسك الملاط، أو احتواء الرمل على الأملاح حيث يؤدي تبلورها إلى تساقط التليس كما قد تعود أسباب تدهور التليس إلى استعمال ملاط قليل السيولة لا يمكنه التماسك بالجدران أو الترطيب المفرط للسطوح الحاملة مما يمنع التصاق التليس ويؤدي إلى انزلاقه كما يتساقط التليس بسرعة عند العمل في أجواء شديدة الحرارة حيث يتبخر الماء الموجود في الملاط بسرعة فيفقد تماسكه

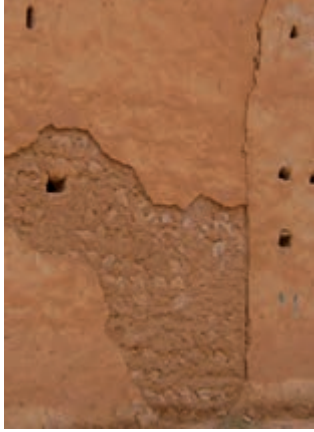
تظهر على الواجهات أنواع من التشققات مختلفة الأشكال و الاتجاهات و متفاوتة الخطورة. منها ما يصيب السطح فيعمل على تشقق التلبس و تساقطه. ومنها ما يصل إلى عمق الجدار مسببا في حدوث شروخ عميقة على الواجهات تأخذ اتجاهات مختلفة حسب مصدرها. و من الشقوق ما هو راجع لإنكسار الجسور الخشبية أو الحجرية فوق الفتحات مما يؤدي إلى صعوبة حركة الأبواب و النوافذ. و التشققات دليل على وجود خلل في استقرار المبنى. أو عدم التحضير الجيد لمواد البناء. أو لسوء في الإنجاز. و المتابعة الدقيقة لتطور الشقوق و تحليلها يَكُن من معرفة مصدر الخلل و تقدير درجة خطورته و تحديد الطرق العملية لإصلاحه.

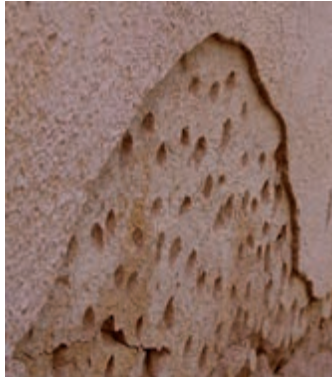
أما الشقوق التي تصل إلى عمق الجدار منها البسيطة نتيجة الحركة العادية للبناء و منها الخطيرة الناجمة عن خلل في استقرار هيكل البناء ما يستدعي إصلاح مصدر الضرر أولا ثم العمل على إصلاح الشقوق. و لهذا النوع من الشقوق مظاهر متعددة. فالأفقية تدل على نزول للأرضية. كما أن العمودية الصاعدة من قواعد الواجهات تدل على وجود نزول تفاضلي في الأساسات نتيجة اختلال في توازن الأرضية لعدة أسباب كزيادة الأثقال المطبقة على الجدران. الإشباع المفرط للتربة بالمياه بسبب الفيضانات أو التسريبات أو على العكس لتوالي فترات الجفاف الطويلة التي تفقد الإشباع الطبيعي للأرضية. وكذلك بفعل أشغال الحفر المختلفة في الشوارع مما يؤثر على استقرار الواجهات. أو الحفر تحت الأساسات لتوصيل البناية بالشبكات المختلفة. أما التشققات النازلة من قمم الجدران دون أن تصل إلى القواعد تدل على افتقاد البناية لربط علوي فوق الجدران.

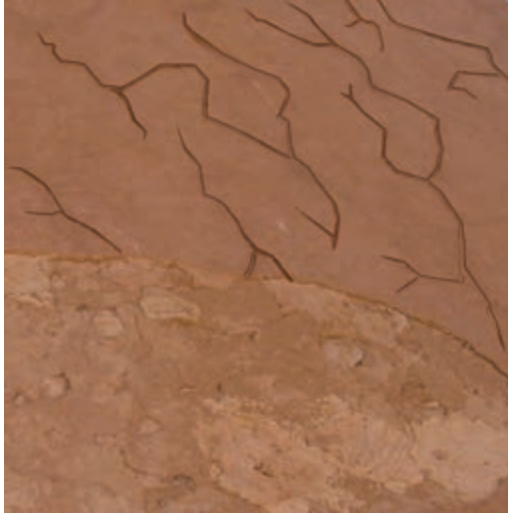
- التشققات السطحية للتلبيس يتم التخلص منها بطلاء الواجهة بحليب الجير على طبقتين أو أكثر. وإذا كان التلبيس جد متضرر فإنه يلجأ إلى إعادة التلبيس وفق المعايير التقنية (أنظر الصيانة الدورية للواجهات).
- في حالة التشققات السطحية المنفرقة فإن القيام بطرق خفيف على التلبيس يمكن من تحديد الأماكن المنفصلة عن الجدار الحامل نتيجة إحداثها لصوت أجوف. حيث تقشر الأماكن المنفصلة وتصفى جيداً ويتم إعادة تلبيسها.
- تراقب حركة سير التشققات باستعمال عدة تقنيات منها :
  - مد صفائح من الجبس بشكل متعامد مع الشقوق تتم مراقبتها على فترات منتظمة. فإذا كانت الشقوق ثابتة ولم تظهر عليها تطورات فإنها تدل على حركة طبيعية للمبنى ولا تشكل خطورة. فتشذب بالمنقار و تنظف بفرشاة قاسية وترش بالماء ثم تملأ بملاط الجير ثم تطلّى الواجهة بحليب الجير كاملة فتتمحي آثار هذه التشققات و تظهر الواجهة بلون موحد.

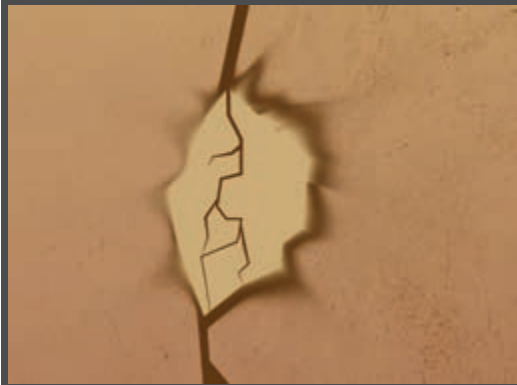
**إستمرار اتساع الشقوق  
و انكسار صفائح الجبس**

لكن هذه التقنية قد لا تعطي نتائج موثوقة بسبب تغير درجات الحرارة التي تؤدي إلى انفصال صفائح الجبس عن الجدار فتبقى في حالة سليمة. وهناك تقنيات أكثر دقة. نذكر منها :

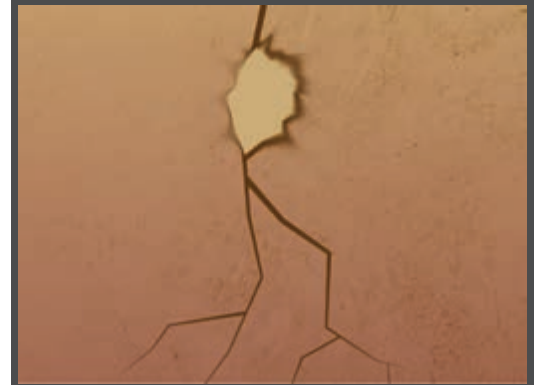
**مد صفائح الجبس فوق الشقوق**

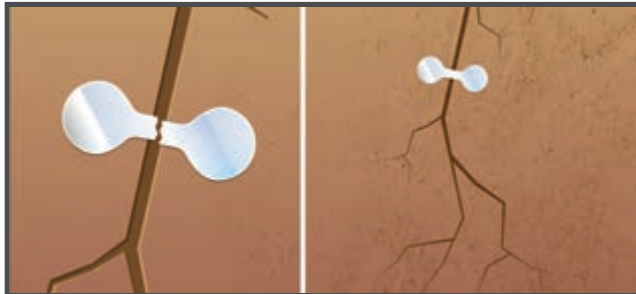
إستمرار اتساع الشقوق و انكسار الصفائح الزجاجية

- للحصول على نتائج دقيقة نقوم بتثبيت دلائل بياكوليس "القدم القنوية" على الشقوق و نقوم بمراقبة التطورات حيث يمكن قراءة حركة الشقوق لأعشار المليمترات. فإذا كانت الشقوق في اتساع مستمر يجب الإستعانة بمهندس مختص لتحديد كيفية التدخل لإصلاح البنية الهيكلية قبل معالجة الشقوق.
- تقنية استعمال الصفائح الزجاجية الرقيقة على شكل ساعة رملية. حيث توضع الصفائح بشكل عمودي على الشقوق وتثبت أطرافها بالتمشيمت. تنكسر هذه الصفائح وتنقسم إلى نصفين لأدنى حركة في سير الشقوق. وملاحظة اتجاه حركة تباعد النصفين مع قياس المسافة الفاصلة بينهما تمكن من المعرفة الدقيقة لمدى خطورة تطور الشقوق.

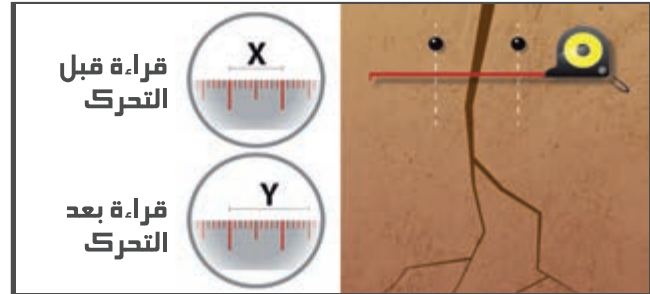
متابعة حركة الشقوق باستعمال تقنية المسامير و القدم القنوية

■ تقنية القياس عن طريق تثبيت براغي أو مسامير بشكل أفقي متعامد مع الشق على نفس المسافة من الجهتين. نقوم بقياس المسافة بينها بصفة دورية للوقوف على طبيعة تطور الشقوق قبل أي تدخل.

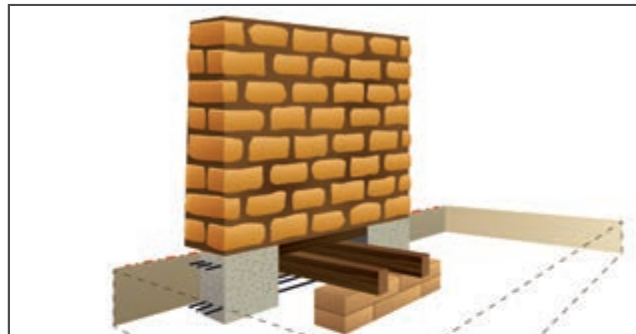
تدعيم الأساسات و إنجاز قاعدة من الخرسانة المسلحة على مراحل

- في حال التشققات العميقة الناجمة عن نزول تفاضلي للأساسات تكون عملية الترميم في هذه الحالة شاقة و مكلفة و يجب إسناد الأشغال إلى أيد عاملة مؤهلة بحيث يكون التدخل حسب كل حالة و ذلك بإتباع المراحل التالية :
- تدعيم الواجهة فوق الأساسات المتضررة. و إسناد السقف.
- حفر خندق أمام الواجهة على قطع بحيث لا يتعدى طول القطعة 2م.
- إدخال دعائم تحت الأساس لإسناد جدار الواجهة.
- الحفر تحت عرض الأساس حتى النصف.
- وضع الهيكل الحديدي للعارضة تحت الأساس (تحدد مقاييس الهيكل الحديدي للعارضة حسب الأثقال التي يتم حملها) مع تمديد الحديد للتشريك مع النصف الثاني و بقية طول الجدار.
- تثبيت الإطار الخشبي لإطار العارضة.
- صب الخرسانة حتى الإمتلاء الجيد.
- الحفر من الجهة المقابلة بنفس الطول.
- إنجاز عارضة من الخرسانة المسلحة للنصف الثاني باتباع نفس المراحل مع مراعات تشريك الحديد.
- يتم تدعيم بقية الجدار على قطع باتباع نفس المراحل.
- إنجاز تقنية صرف المياه السطحية لحماية الأساس من الرطوبة.

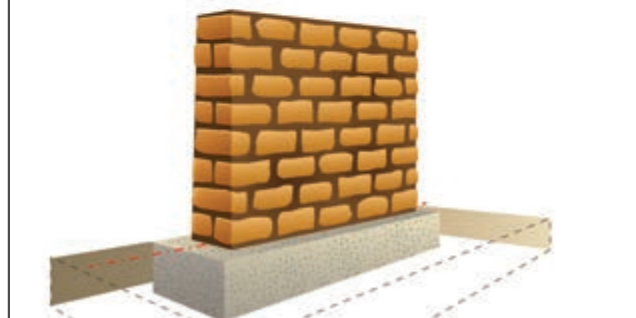
إكمال قاعدة الخرسانة المسلحة على طول الجدار من الجهتين

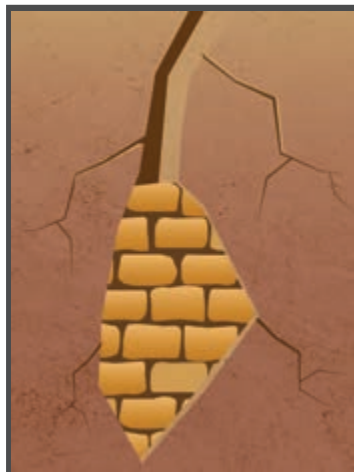
ملء تجويف الشقوق بنفس  
المواد المستعملة في  
البناء، بعد التنظيف و الرش

بعد تدعيم الأساسات يكشف عن التشققات بنزع الحجارة التالفة و تصفية الملاط المتدهور المتراكم حتى العمق. تنظيف التجويف باستعمال فرشاة قاسية، ثم ترطيبه بالماء، ملء التجويف باستعمال نفس المواد من حجارة و ملاط الجير أو الجبس لتجانسها مع مكونات الجدار و يمنع استعمال الاسمنت لكونه مادة قاسية و غير متوافقة مع البنية الهيكلية للجدار مما يؤدي إلى تصلبها و انفصالها مع مرور الوقت .

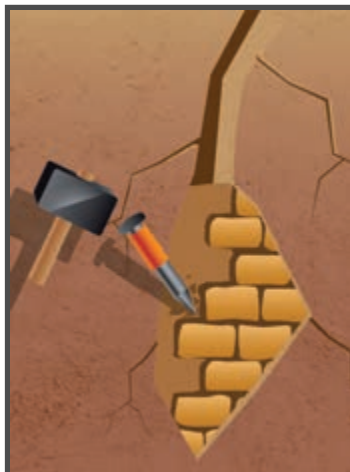
تصفية الشقوق من الملاط  
المتراكم و الحجارة المتساقطة

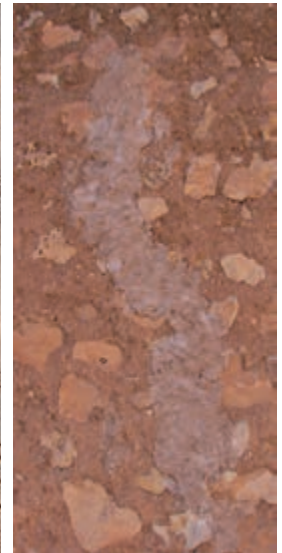
وفي حال التشققات النازلة من قمم الجدران، يتم تصفيتها و تنظيفها بفرشاة قاسية وترش بالماء ثم تسد بالحجارة و ملاط الجير، ثم يثبت حزام رابط من الخرسانة المسلحة فوق الجدران لمنع إعادة ظهور التشققات من جديد، هذا الحزام الرابط يزيد قليلا في علو الواجهة، و للمحافظة على الإرتفاع الأصلي للواجهة نقوم بفك صف من الحجارة و تعويضه بحزام الربط.

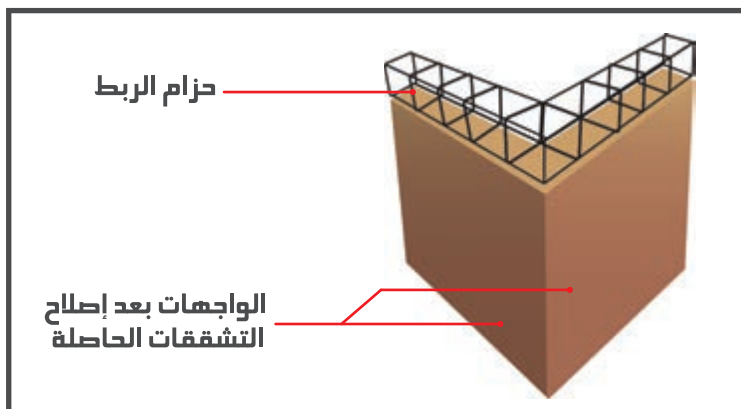
حزام الربط

الواجهات بعد إصلاح  
التشققات الحاصلة

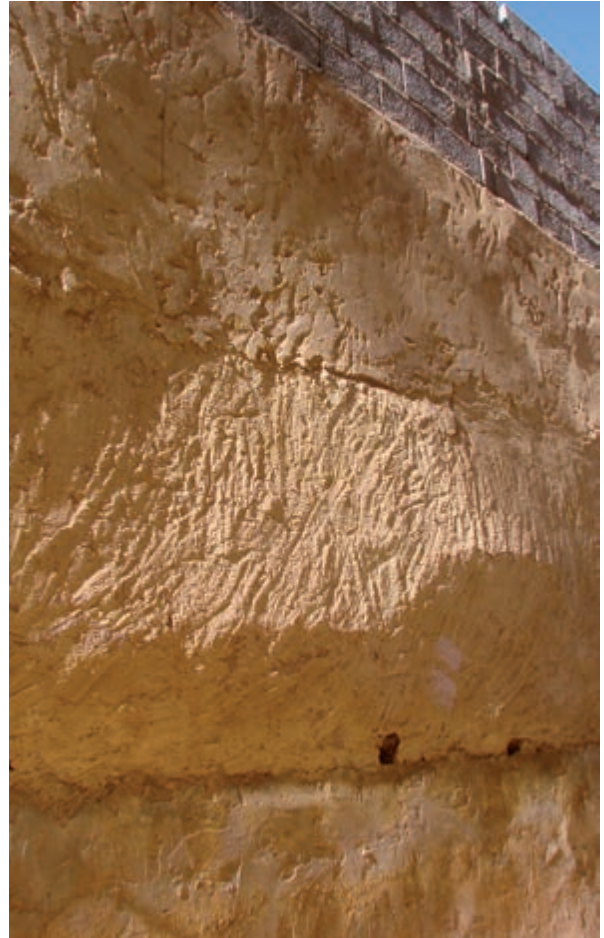
غالباً ما تتألف الجدران الحجرية للواجهات من وجهين. وقد تؤدي زيادة الأثقال المطبقة إلى انفصال الوجهين وحدوث الانتفاخ على الواجهات أو الإنحناء بالنسبة للواجهات التي تتألف من وجه واحد من الحجارة. كما تزيد المياه المتسربة إلى تجويف الجدار بفعل الأمطار أو التصاعد الشعيري والتسريبات المختلفة في تضخم الانتفاخ وخطورة الوضع.

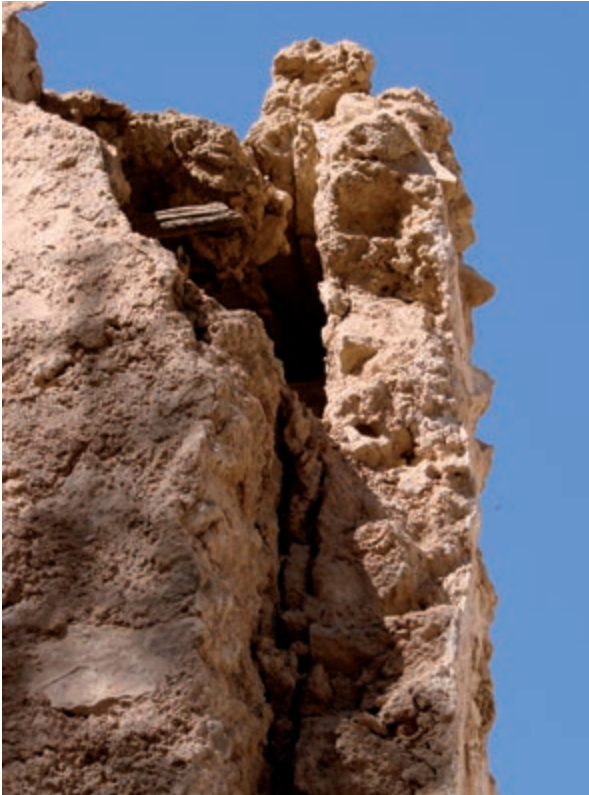
- تتطور حالة الانتفاخ بوتيرة متسارعة فيتسع التجويف بين وجهي الجدار ويزداد تراكم الملاط المتساقط بداخله، مما يضعف مقاومة الجدار وقد يؤدي إلى انهياره.
- أما الإنحناء بالنسبة للواجهات التي تتألف من وجه واحد من الحجارة فيكون على نوعين :
- إنحناء نحو الخارج و هو الأخطر و قد يؤدي إلى انهيار الجدار بفعل زيادة الضغوط القادمة من السقوف.
- إنحناء نحو الداخل بسبب حدوث إنزلاق للأرضية نحو الداخل أو تقوس كبير للعوارض المغروزة في جدران الواجهات.

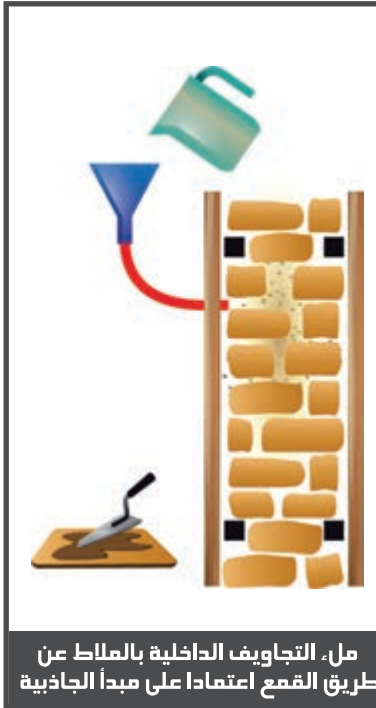
ملء التجاويف الداخلية بالملاط عن طريق القمع اعتمادا على مبدأ الجاذبية

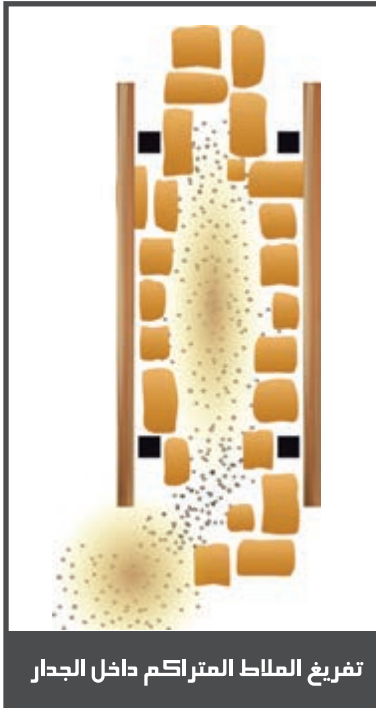
تفريغ الملاط المتراكم داخل الجدار

- التخفيف من حدة الانتفاخ وذلك بنزع حجر في أسفل التدعيم لتفريغ الملاط المتراكم عند قاعدة التجويف.
- يواصل الإطباق على الانتفاخ بتثبيت الألواح أكثر بالبراعي (رقم 2) ويقضى على الانتفاخ نهائيا بإضافة البراعي (رقم 3).

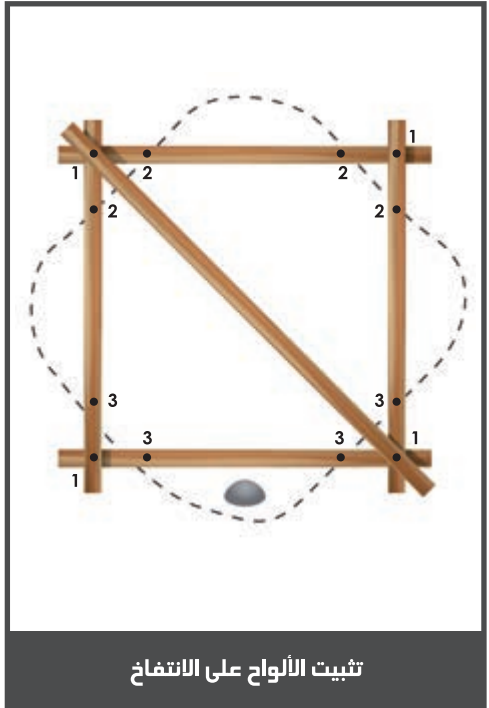
تثبيت الألواح على الانتفاخ

- يحاط موضع الانتفاخ ويسند بألواح متناظرة متينة تثبت في أطرافها إلى الحائط قبل موضع الانتفاخ ببراعي حديدية (رقم 1 - كما في الشكل) تغرز في سمك الجدار. تعمل هذه الألواح على إيقاف الانتفاخ وتسمح بمباشرة أشغال الترميم.

- وإذا كان الانتفاخ لا يزال موجودا تضاف ألواح للتدعيم توضع بشكل قطري وتثبت على البراعي (رقم 1).
- توضع حجارة الربط أو التشريك بين الوجهين لتحقيق الالتحام ومنع الانفصال مجدداً. يمكن استعمال حجارة طويلة بسمك الجدار أو صبّ قوالب من الخرسانة المسلحة تعبر سمك الجدار من طرف لآخر وفي هذه الحالة تُسدّ الفواصل بين الحجارة بالجبس لتفادي تسرب الخرسانة إلى جسم الجدار.

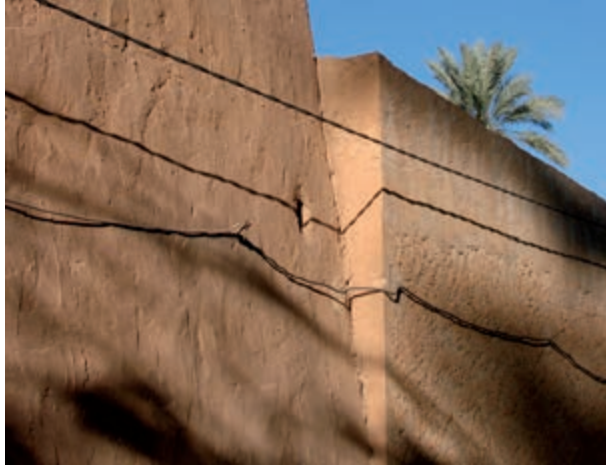
ولتفادي إنحناء الواجهات فإن بناء الأسوار بشكل مائل نحو الداخل بميل طفيف قد لا يرى بالعين بحث يتم تقليص سمك الجدار ببعض المليمترات فقط لكل متر من الارتفاع على أن تبقى الجهة الداخلية للجدار عمودية، هذه التقنية تمنح الإستقرار للأسوار وتمكنها من مقاومة الضغوط الأفقية للسقوف.

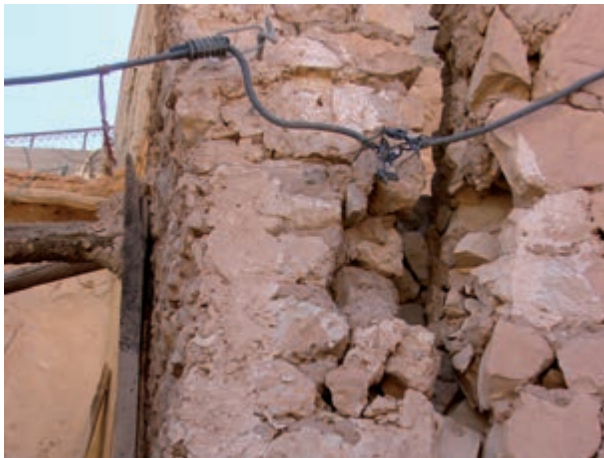
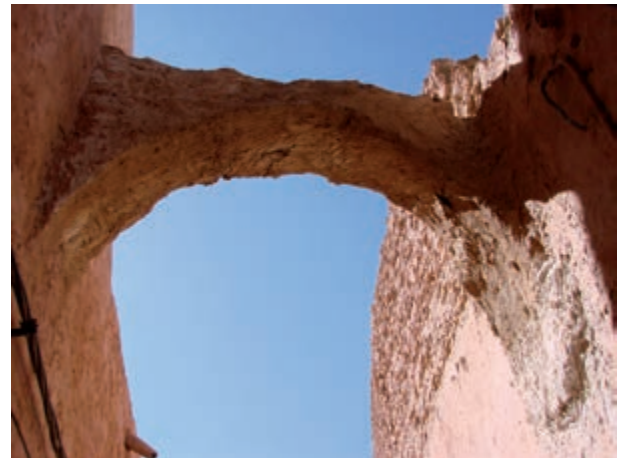
في حالة الانحناء القليل تسند الواجهات في حينها من غير انتظار حتى لا تتسع زاوية الميل مع مرور الوقت بفعل القوى الضاغطة. ويكون الإسناد بإجاز أقواس حجرية على الطريقة التقليدية مع الواجهات المقابلة بشكل منسجم مع الإطار المبني و تبقى قائمة على الدوام.

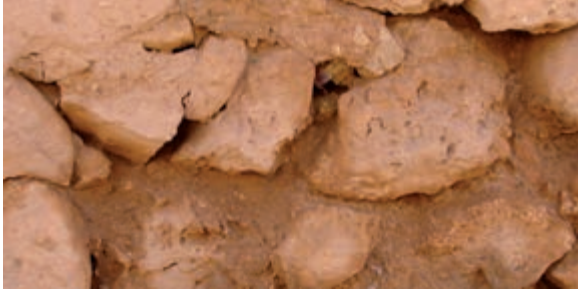
يتميز الحجر بالصلاية وقوة المقاومة بالإضافة إلى فائدته المناخية مما أهله للاستخدام في إنشاء الواجهات ومختلف العناصر الإنشائية لهياكل البنايات .  
لكن مع مرور الزمن وتأثير مختلف العوامل يتعرض الحجر للتلف ويتطلب الصيانة الدورية للمحافظة على سلامة المباني.

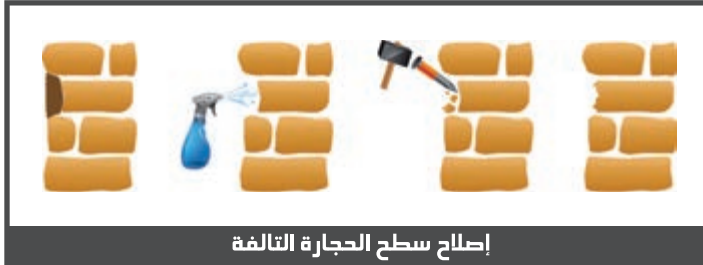
إصلاح سطح الحجارة التالفة

- تحديد الأماكن التالفة ونحتها بعناية باستعمال المطرقة و الإزميل .
- ينظف المكان بفرشاة قاسية و يرطب بالماء .
- ملء التجويف الناتج بطبقة أولى من ملاط الجير وتركه مدة كافية حتى يتماسك ويجف .
- ملء بقية التجويف وتسويته مع سطح الواجهة .
- وعند تشقق الحجارة أو انكسارها نقوم بـ:
- تخفف الأثقال الزائدة فوق طاقة حمل الجدران الحاملة .
- نزع ملاط الفواصل حول الحجارة القاسية لاستخراجها وبالنسبة للحجارة الهشة يمكن كسرها كلياً أو جزئياً حسب درجة تدهورها، ويجب عدم نزع أحجار عديدة من نفس الصف دفعة واحدة حتى يحافظ على استقرار الجدار
- اختيار حجارة بنفس المقاسات والخصائص لتعويض الأحجار التالفة .
- تنظيف التجويف وترطيبه .
- تثبيت الحجارة الجديدة بملاط الجير مع ترك فتحات فوقها لصب الملاط إلى داخل الجدار .
- ملء الفراغ خلف الحجارة بملاط سائل باستعمال القمع والاعتماد على مبدأ الجاذبية .

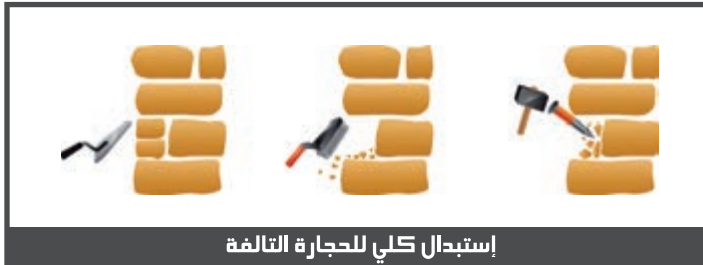
إستبدال كلي للحجارة التالفة

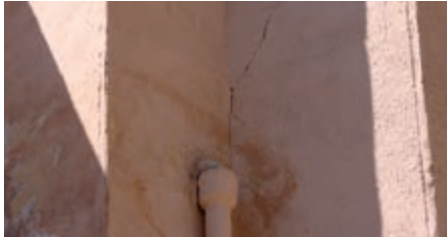
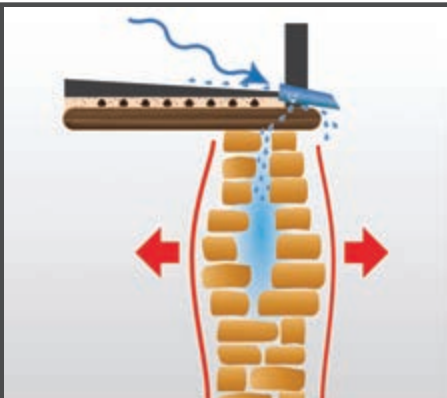
تدهور الواجهات بفعل تسرب المياه  
على مستوى الميازيب المتضررة

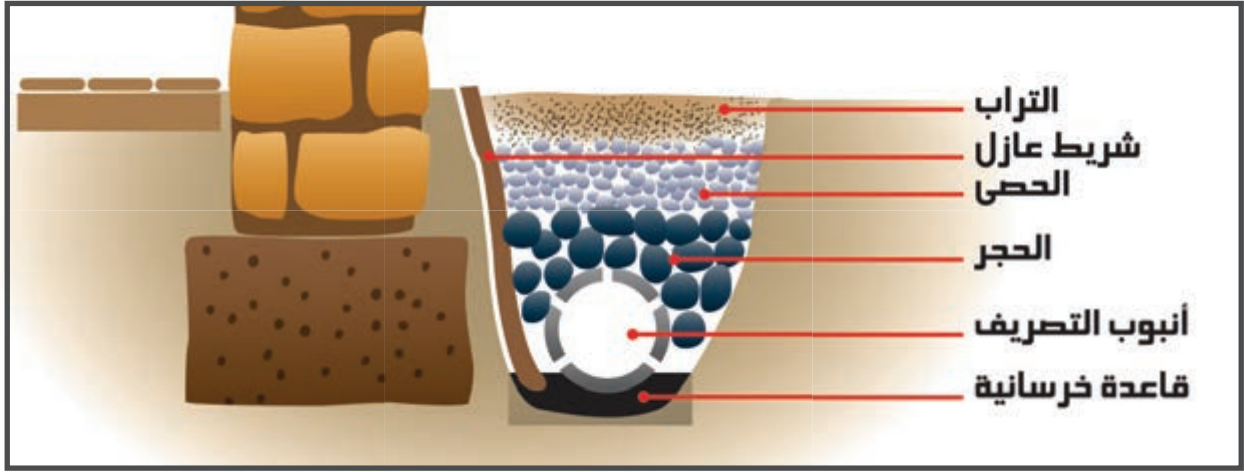
- يتم التخلص من التصاعد الشعيري للرطوبة بإجاز تقنية التصريف الباطني للمياه باتباع المراحل التالية:
- حفر خندق بعرض 50 سم على طول الواجهة وبعمق الأساس.
- وضع أنبوب مثقوب وبانحدار مناسب لتوجيه المياه بعيدا عن البناية.
- ملء الخندق بالحجارة الكبيرة فوق الأنبوب ثم التقليل من حجمها كلما اتجهنا نحو السطح انتهاء بالحصى الخشن ثم الدقيقة. وهذا للمساعدة على تصفية المياه وتسهيل تسربها إلى أنبوب التصريف.
- إعطاء الانحدار المناسب للأرضية لإبعاد المياه السطحية عن قواعد الواجهات.

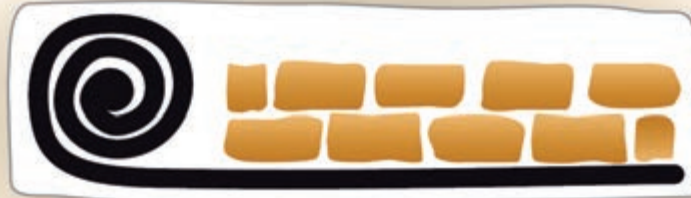
القيام بقطع أفقي للجدار  
مع تمديد شريط عازل لمنع  
تصاعد الرطوبة

كما يمكن استعمال المواد العازلة لمنع التصاعد الشعيري بالقيام بقطع أفقي للجدار على مراحل ووضع صفائح من مواد غير نافذة بسمك الجدار مثل (الزفت، البلاستيك...الخ).  
وتوجد طرق أخرى نادرة الاستعمال كضخ ملاط مانع للرطوبة في عمق الجدار أو تطبيق الطريقة الكهربائية.

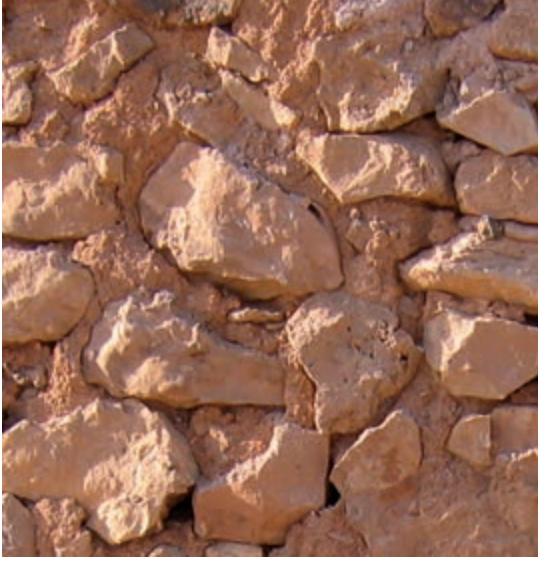
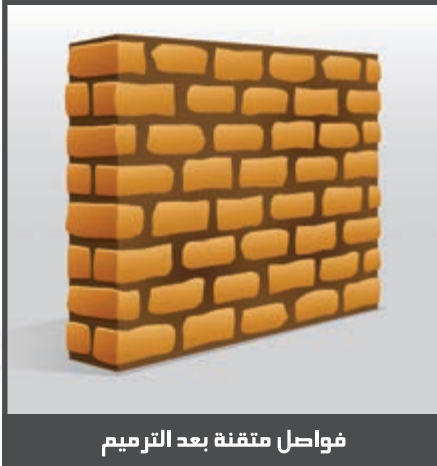
فواصل متقنة بعد الترميم

تصفية الفواصل مع  
التنظيف و الرش ثم  
المل، و مسح السطح  
الخارجي للحجارة

- تصفية الفواصل حتى العمق باستعمال أدوات دقيقة كشفرة المنشار للفواصل الضيقة أو الازميل والمطرقة للفواصل الواسعة.
- تصفية الفواصل بفرشات خشنة.
- الترطيب الجيد للفواصل.
- تحضير ملاط جبلي باستعمال الرمل الدقيق للفواصل الضيقة، والرمل الخشن للفواصل الواسعة.
- ملأ الفواصل الضيقة بقذف الملاط بالمصقلة مع مراعاة السيولة للوصول حتى العمق دون ترك الفراغات. أو استعمال الملاط المتماسك لملء الفواصل الواسعة مع غرز بعض القطع الحجرية الصغيرة ضمن الملاط في الفواصل للإقتصاد في استعمال الملاط وتحسين تماسكه.
- مع بداية جفاف الملاط تنظف حواشي الحجارة بما اعتلاها من الجير بفرشات جافة، وتنظف سطوح الحجارة بإسفنج رطبة تغسل باستمرار. ويمكن إبراز الحجارة بالقيام بحفر طفيف للفواصل، للحصول على واجهة مشكّلة بالحجارة.

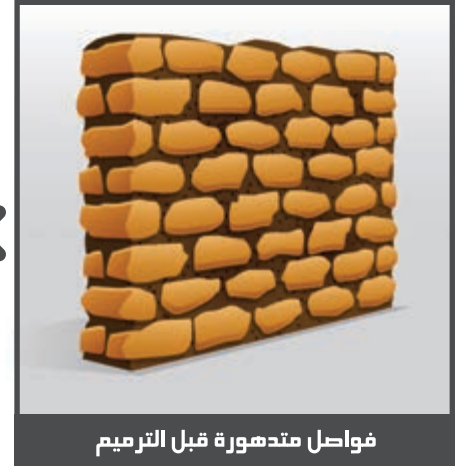
فواصل متدهورة قبل الترميم

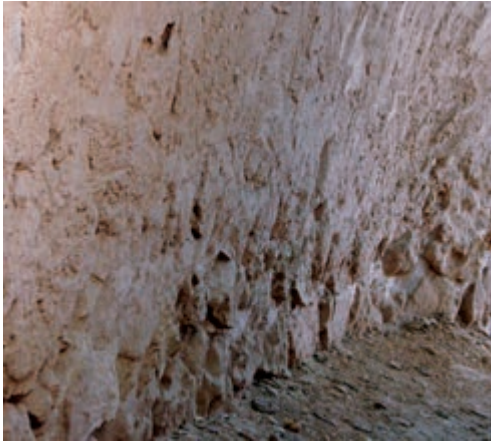
- عند معالجة تبلور الأملاح يتم:
- التحكم أولاً في مصادر الرطوبة (التصاعد الشعيري، التسربات... الخ).
- تنظيف الأملاح المترسبة على سطح الواجهة بالفرك على الناشف باستعمال فرشاة خشنة، ثم تنظيف الأرض من الغبار و الفتاة المتساقط حتى لا تذوب الأوساخ والأملاح وتمتص لتظهر من جديد مع ظاهرة التصاعد الشعيري.
- تنظيف المساحات المتلفة بالماء والفرك بالفرشاة مع التقليل من كمية الماء المستعملة حتى لا يسمح للأوساخ والأملاح بالذوبان و التبخر مجدداً على سطح الواجهة، ويجري التنظيف من الأسفل إلى الأعلى للتقليل من تسرب الماء إلى جسم الجدار.
- إستبدال الأحجار المتضررة وملء الفواصل التالفة.
- إعادة تلميس و طلاء الواجهة.

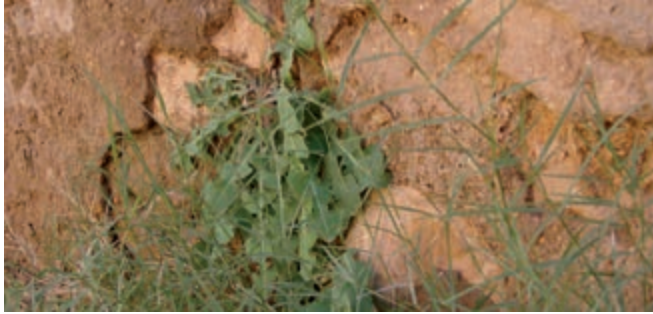
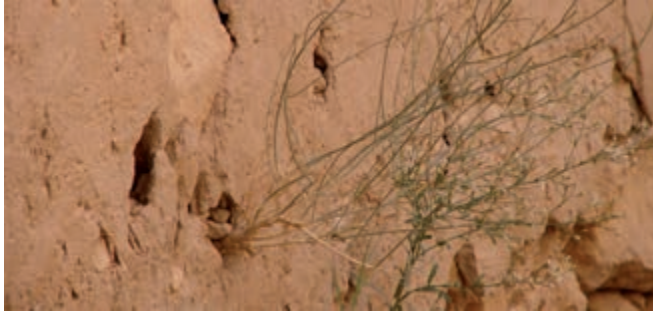
- بعد تشخيص مصادر الرطوبة والقضاء عليها.  
تعالج النباتات السطحية على الواجهات بإحدى طريقتين:
- إقتلاع الأعشاب والنباتات. لكنها قد تنمو من جديد إذا ما عادت الرطوبة لبقاء جذورها داخل الجدار. إضافة إلى إلحاق الضرر بالواجهة بانتزاع أجزاء هامة من التليس و ملاط الفواصل مع اقتلاع النباتات.
  - إستعمال المبيدات الكيميائية في رش الأعشاب على السطح وتركها مدة كافية حتى تموت وجف أو تضعف على الأقل ثم تقلع بعناية للتخفيف من تساقط ملاط التليس و الفواصل. وبالنسبة للنباتات الكبيرة ينشر جذعها عند سطح الواجهة ويحقن بمبيد كيميائي يقضي على الجذور الممتدة في عمق الجدار. بعدها يمكن ترك الجذور في مكانها أو قلع عدد من الحجارة لانتزاعها من جسم الجدار ثم إعادة البناء وملأ التجويف الحاصل بملاط الجير باستعمال قمع اعتمادا على مبدأ الجاذبية.

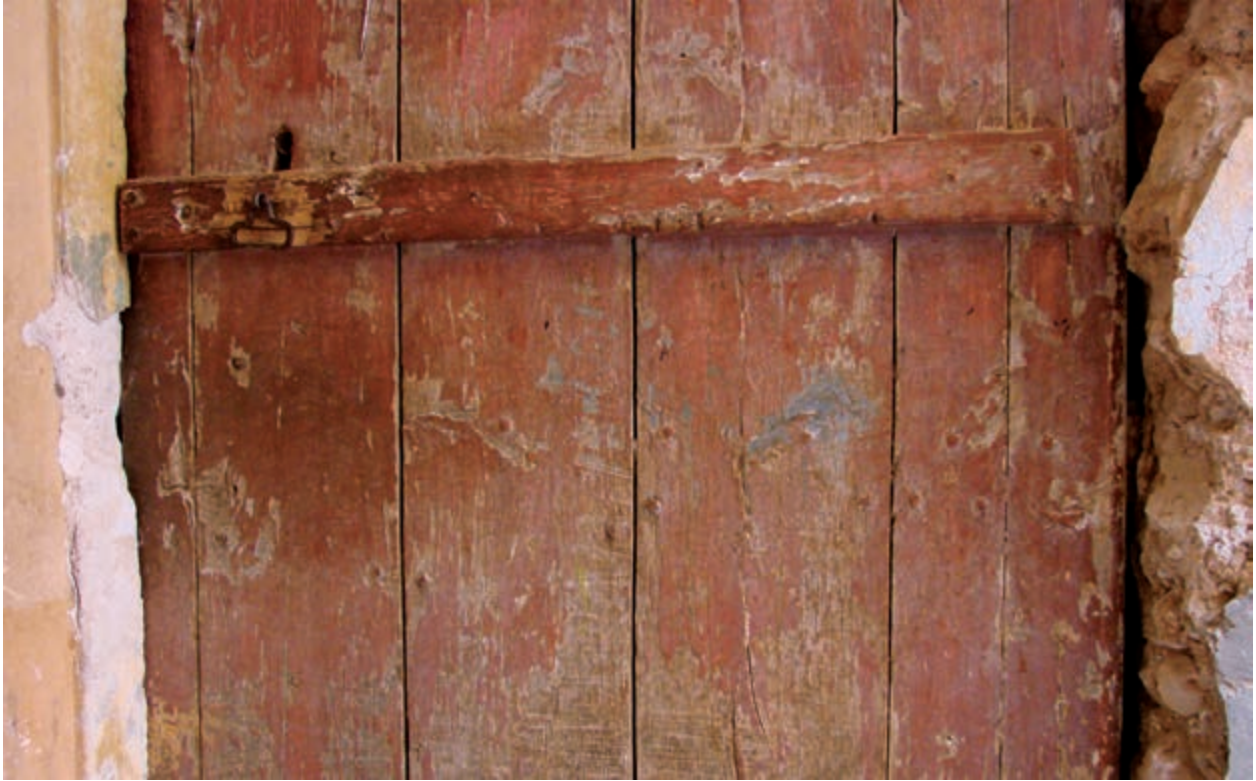
تؤثر بعض المشاكل الإنشائية على سلامة الفتحات كالنزول التفاضلي للأساسات وانكسار الجسور الخشبية أو الحجرية فوق الفتحات فتتوقف تبعا لذلك أو تصعب حركة الأبواب والنوافذ. كما أن التعرض الطويل للرطوبة وتقلبات الطقس من غير حماية يصيب القطع الحديدية بالصدأ أو التلف ويؤدي إلى تدهور الأخشاب بالإضافة إلى ما يغزوها من الحشرات والطفيليات.

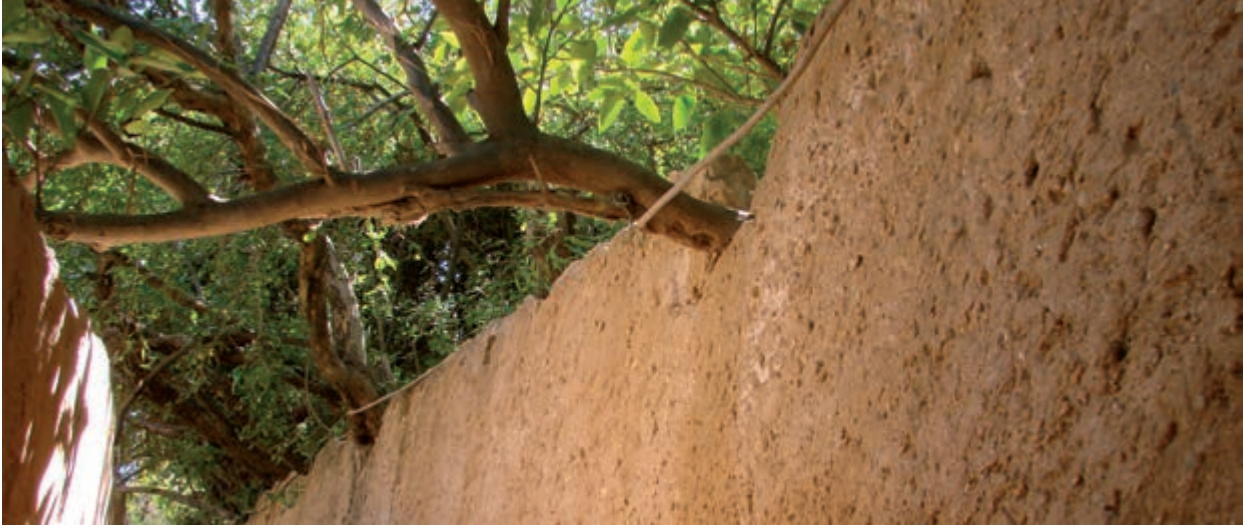
تعاني جدران التحويط من تدهورات عديدة سواء على مستوى هيكل الجدران أو القمم و القواعد. بسبب قدم البناء و كثرة التقلبات الجوية ونمو بعض النباتات والحشائش التي تغرز جذورها بين الفواصل بالإضافة إلى بعض الحشرات التي تتخذ ملاجئ لها داخل الجدران وتسريب مياه الأمطار خاصة على مستوى القمم مما يحدث التشققات و تفتت الملاط الرابط وخرق الحجارة. كما أن الإحتكاكات وحركة الأغصان التي تلامس جدران التحويط تعمل على ختت التلبيس الجيري وتقشيريه. أما تعرض جدران التحويط للشمس والهواء من الجانبين فإنه يساعد على جفاف الرطوبة الصاعدة بفعل التصاعد الشعيري الذي تغذيه مياه السقي. لكنها عرضة لقوى الدفع من جذور بعض الأشجار التي تعبر الأساسات وتدفعها و تؤثر على استقرارها بالإضافة إلى أشغال الحفر بمحاذاة الأسوار لتمرير القنوات في الشوارع . و التدهورات الحاصلة للقمم والقواعد تؤثر على البنية الهيكلية لوسط الجدران وتسبب لها تصدعات أو انهيارات .
